PRÍKLADY UKÁŽKOVO OBNOVENÝCH BUDOV NA SLOVENSKU

BUDOVY
PRE BUDÚCNOSŤ

AUGUST 2023

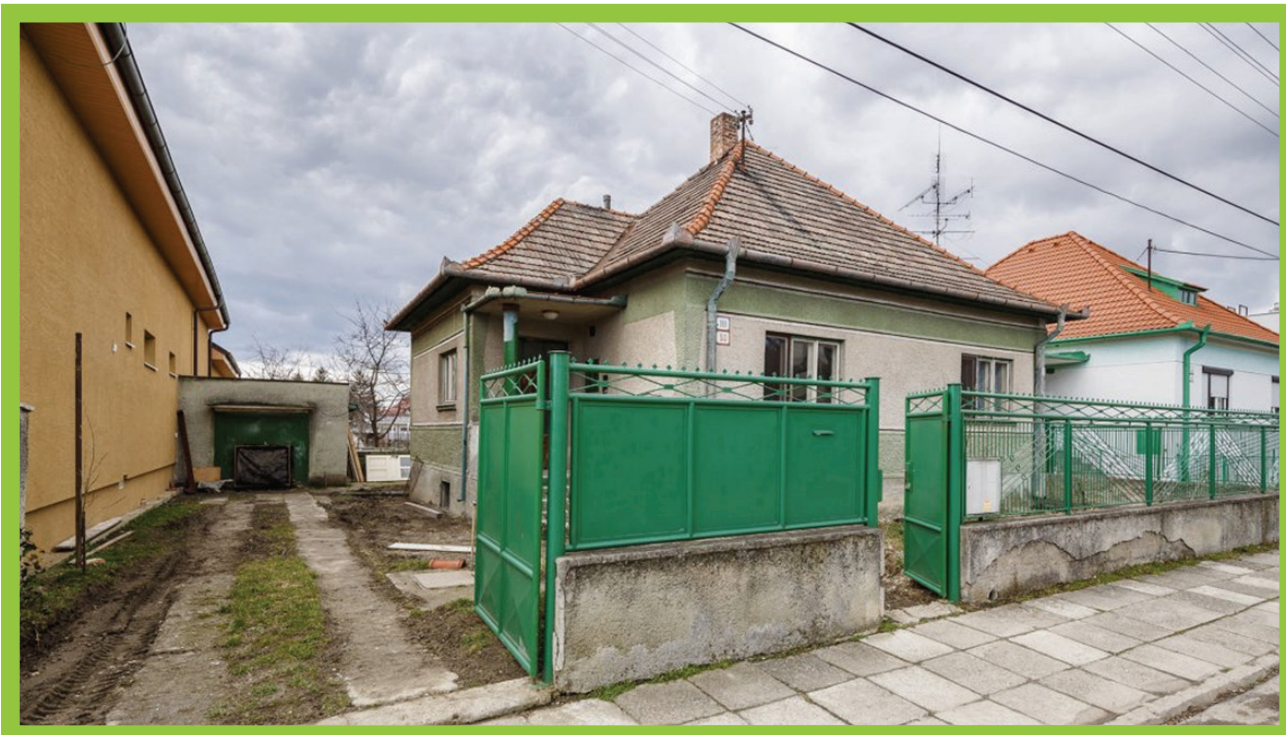
Dom pred obnovou (Zdroj: renovactive.sk)

- Zateplenie fasády pre dosiahnutie nízkoenergetickej budovy s energetickej triedou A1,
- Zateplenie strechy; použitie ekologickej minerálnej vlny, ktorá tiež zabezpečuje zvukovú izoláciu a chráni strechu pred požiarom pod krokvami,
- Výmena okien na prízemí na plastové; kombináciou vhodného rámového profilu a izolačného trojskla pre zlepšenie tepelnoizolačných vlastností, a teda dosiahnutie požadovanej energetickej triedy,
- Vykurovanie v dome kondenzačným kotlom so zásobníkom teplej vody, ktorého sezónna energetická účinnosť vykurovania dosahuje až 94 %,
- Recyklovanie čo najviac materiálu a maximálne zníženie odpadu vzniknutého na stavbe. Využitím zhutnenej stavebnej sutiny pre násyp na terasu sa ušetrili peniaze za dopravu a poplatky za skládku materiálu,
- Využitie dažďovej vody na závlahu záhrady.

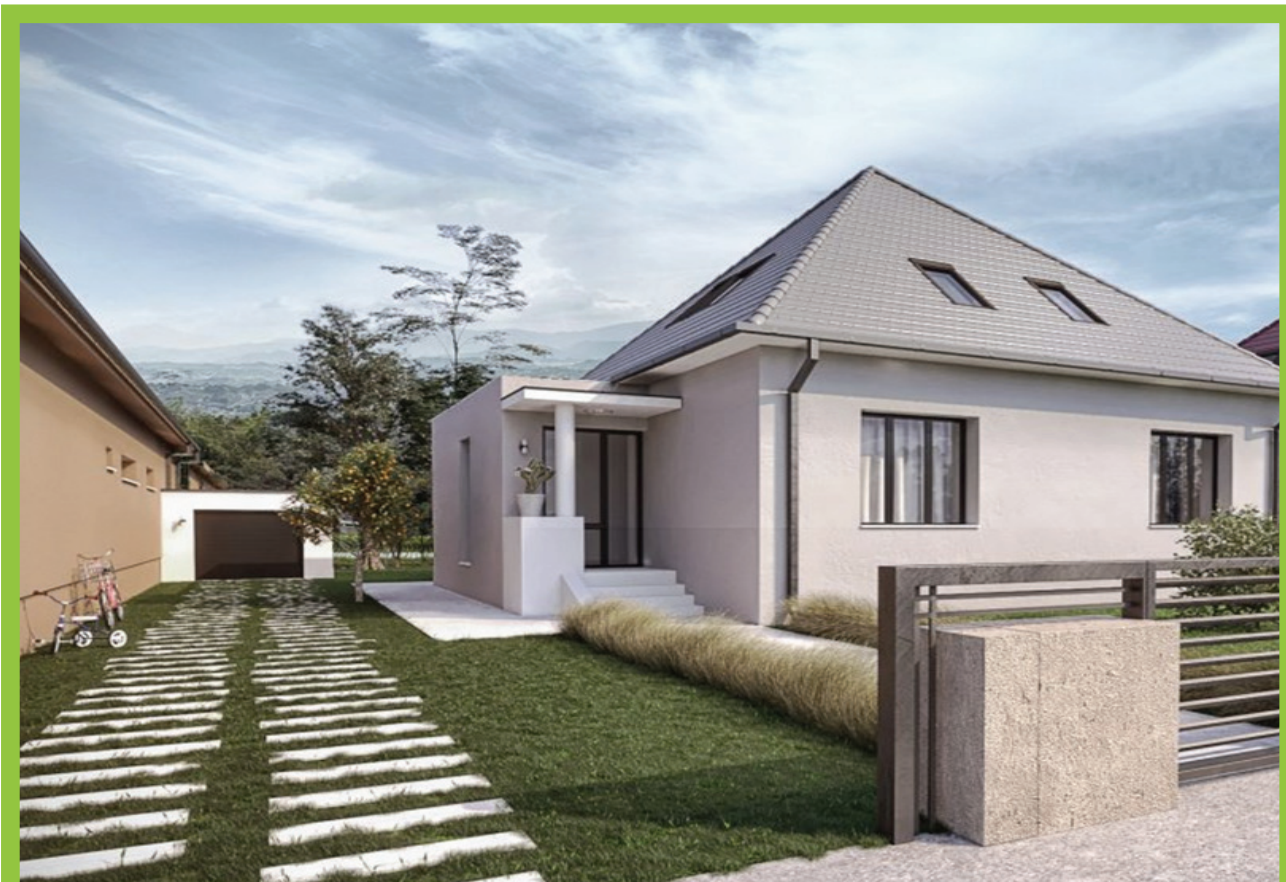
Dom po obnove (Zdroj: renovactive.sk)

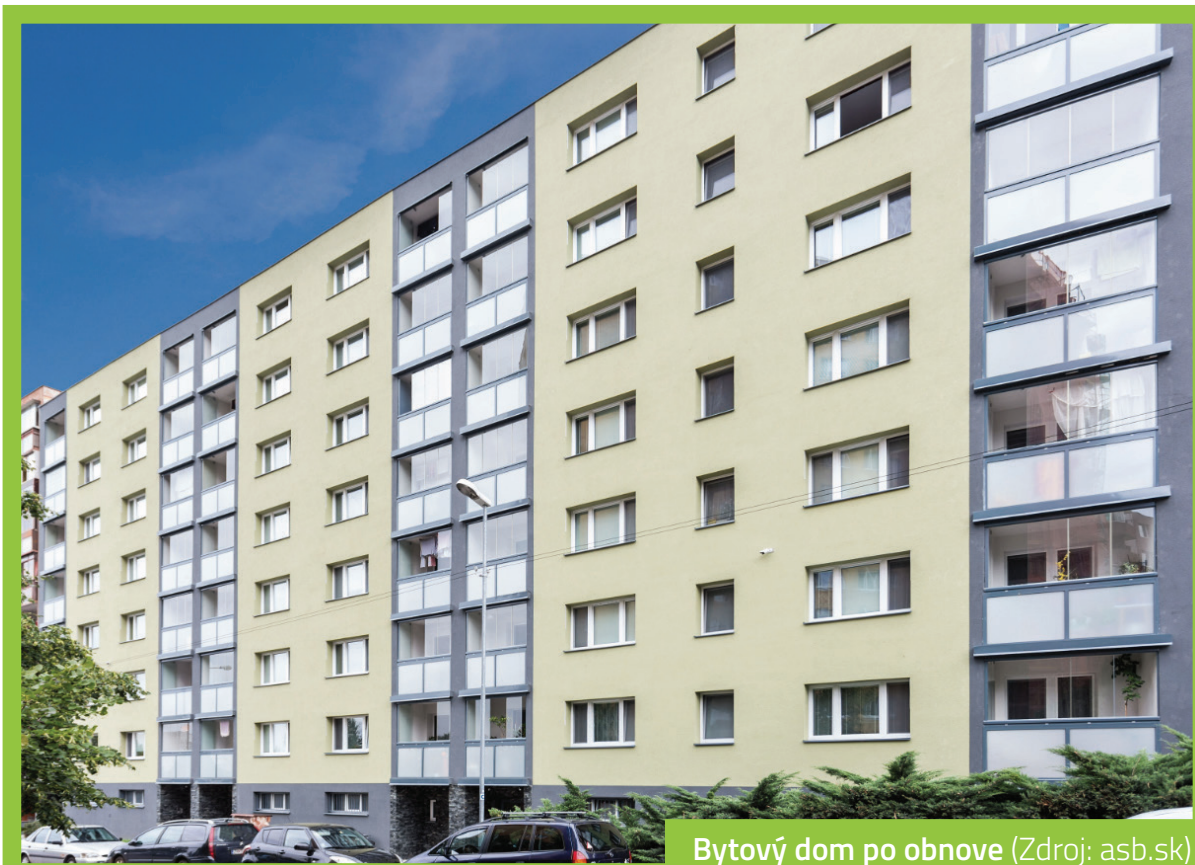
Bytový dom po obnove (Zdroj: asb.sk)

- Zateplenie obvodového plášťa sivým polystyrénom hrúbky 120 mm a zateplenie strešného plášťa budovy hrúbkou izolácie 240 mm,
- Výmena všetkých okien a vchodových dvier (aj tých, ktoré už boli pred obnovou svojpomocne vymenené) za nové s nadštandardným izolačným trojsklom,

- Dobudovanie zasklenia všetkým lodžii,
- Montáž decentralizovaného systému riadeného vetrania s rekuperáciou tepla – prvýkrát realizovaná v bytovom dome na Slovensku,
- Výmena spoločných rozvodov zdravotníckej a elektroinštalácie,
- Výmena vodoinštalácie (voda, kanalizácia a plyn)
- Vyregulovanie ústredného kúrenia po zateplení
- Inštalácia 40 ks fotovoltických panelov a solárnych zásobníkov,
- Odpojenie od centrálného zásobovania teplom a inštalácia štyroch tepelných čerpadiel vzduch-voda.
- Výmena výtahu a obnova vnútorných spoločných priestorov

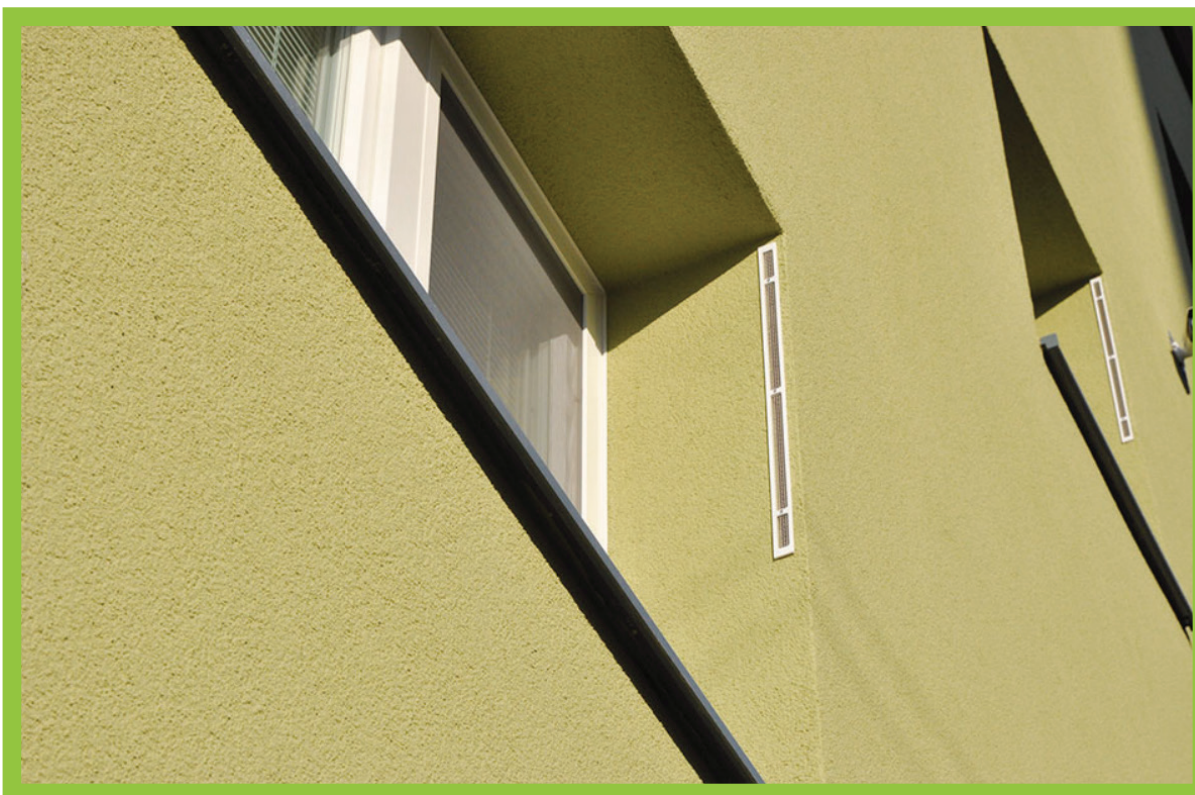
Detail ostenia bytového domu po obnove (Zdroj: asb.sk)

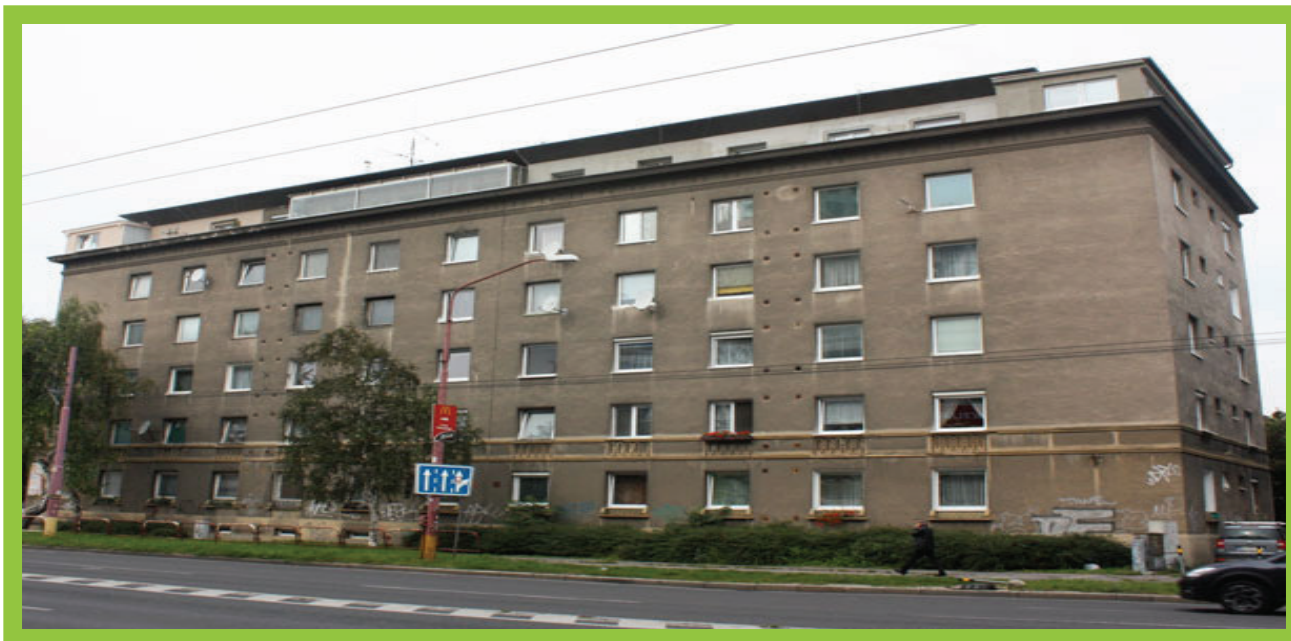
Bytový dom pred obnovou (Zdroj: eran.sk)

- Zateplenie obvodového plášťa
- Výmena a montáž okien
- Zateplenie a izolácia strechy
- Modernizácia vykurovacieho systému a hydraulické vyregulovanie vykurovacej sústavy
- Rekonštrukcia stúpačiek, spoločných rozvodov a elektroinštalácie
- Rekonštrukcia balkónov, domových vstupov, atď.

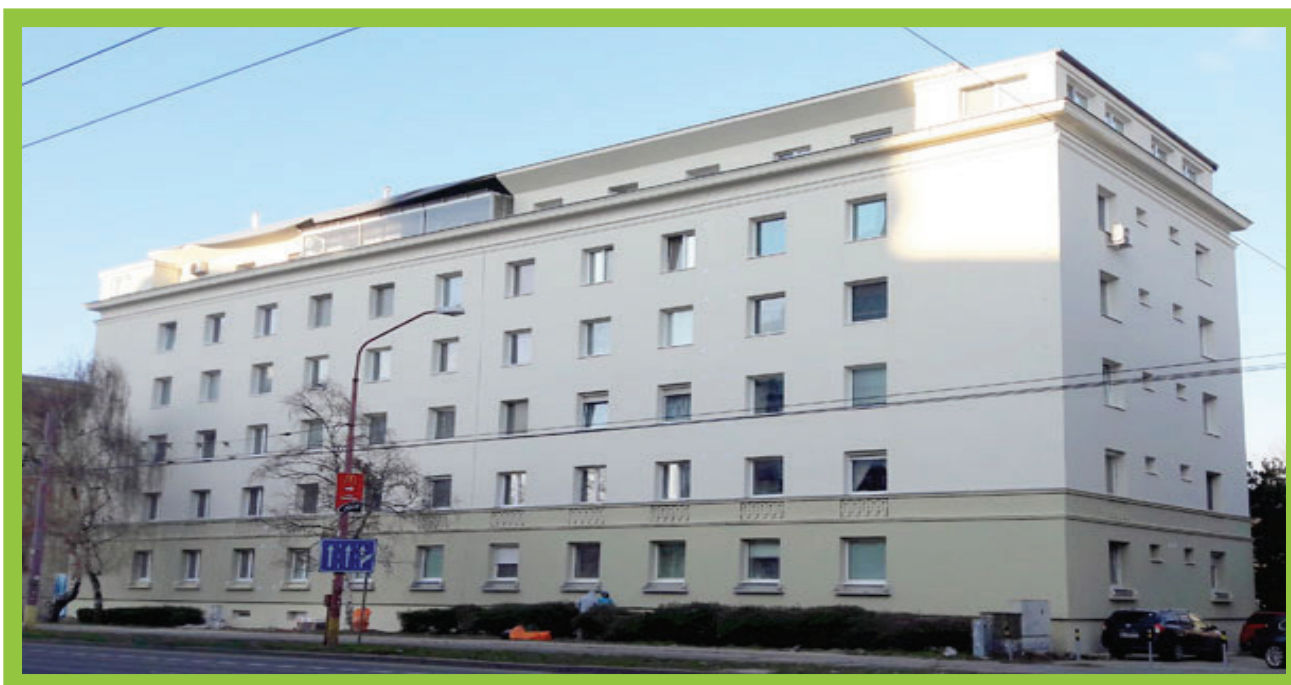
Bytový dom po obnove (Zdroj: eran.sk)

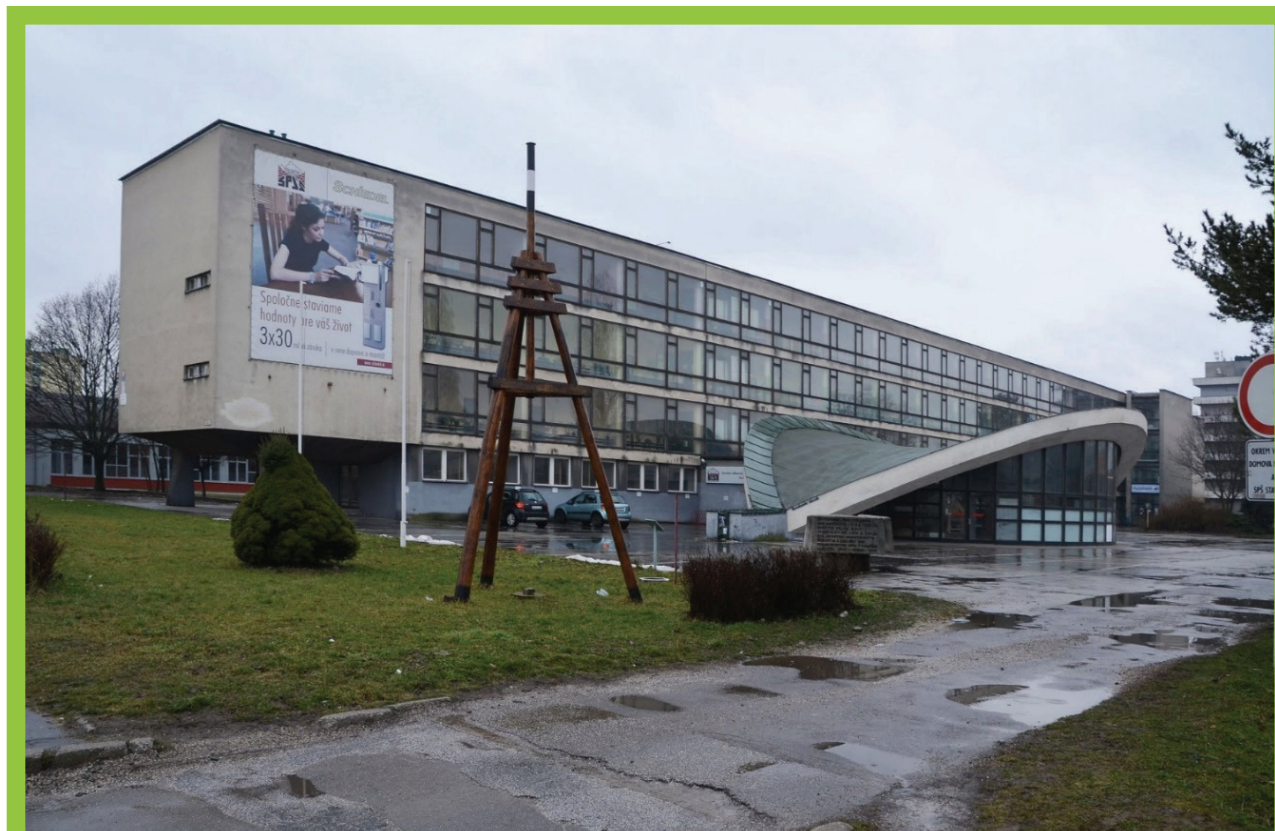
Budovy pred obnovou (Zdroj: PIO Keramoprojekta.s. Trenčín)

- Precízne zateplenie extrudovaným polystyrénom a minerálnou vlnou hr. 200 mm,
- Výmena pôvodných okien za nové okná s izolačným trojsklom,
- Odstránenie horizontálnych železobetónových tieniacich deliacich prekladov a sklobetónových nadsvetlíkov okien všetkých učební - zvýšenie prístupu denného svetla v učebniach o 50%,

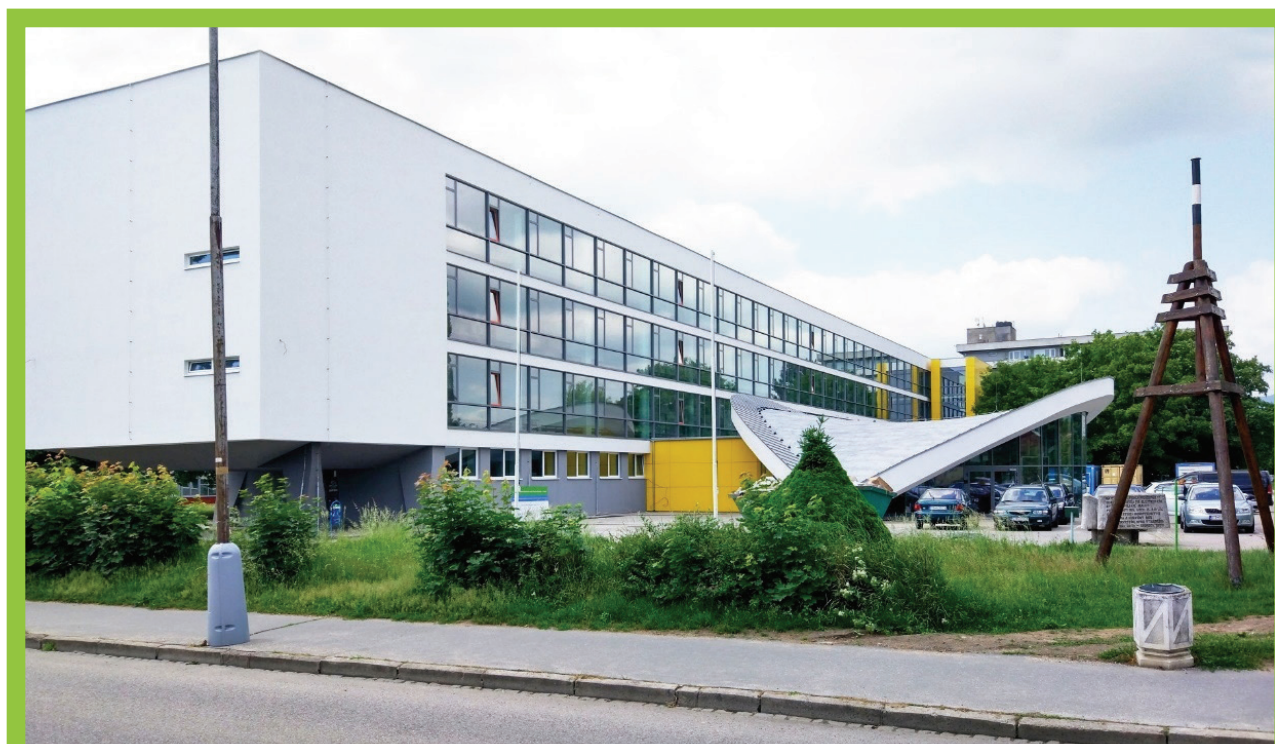
Budovy po obnove (Zdroj: PIO Keramoprojekta.s. Trenčín)

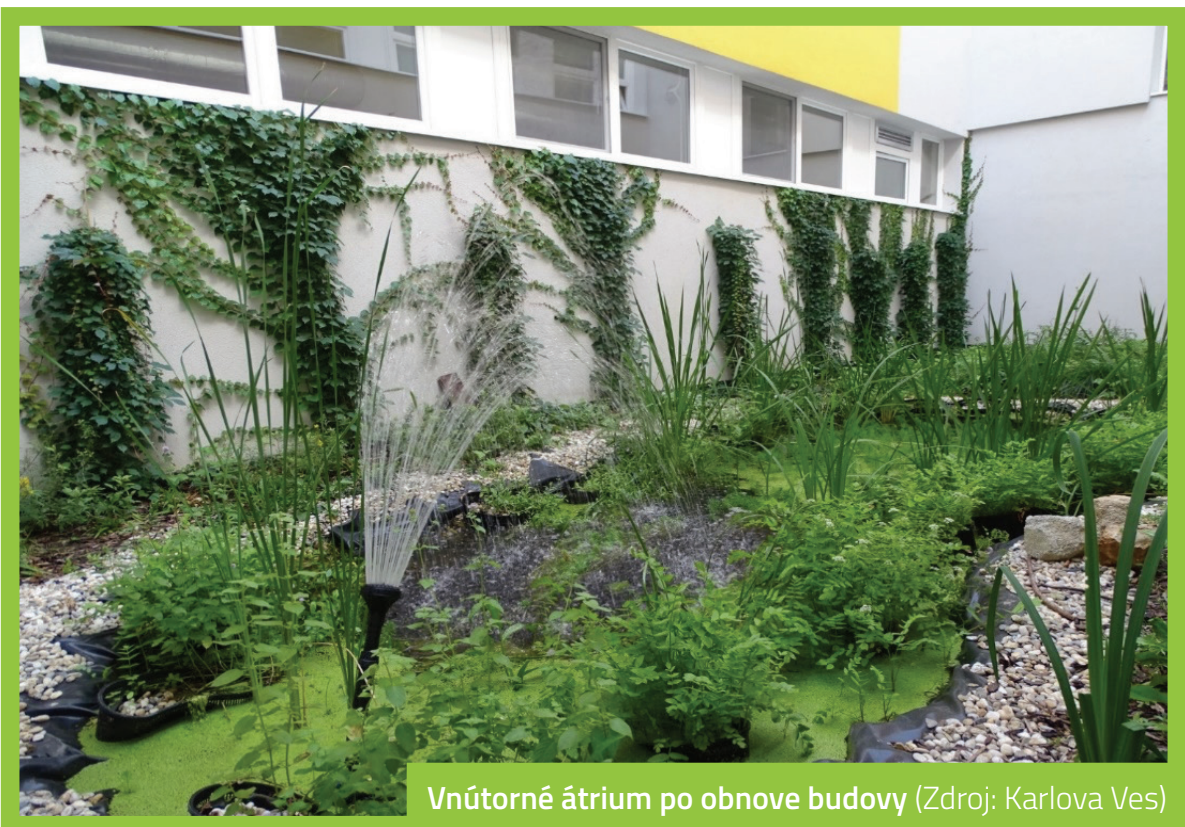
Vnútné átrium po obnove budovy (Zdroj: Karlova Ves)

- Zateplenie strechy a fasady,
- Inštalcia vonkajšch tieniacich žalzi,
- Inštalcia fotovoltickch panelov,
- Inštalcia dvoch vegetanch stien za pomoci popnavch rastln a inštalcia ochladzovacch vodnch prvkov v trich šklky,
- Zavedenie vetrania prostredníctvom ekologickej rekupercie vzduchu, ktoré zahŕňa nasvanie istho vzduchu z obnovench vnútornch tri s vysadenou zeleňou, ktorá podpor zachovanie biodiverzity a bude slžiť ako prirodzen istika vzduchu.
- Zachytvanie daždvej vody v podzemnej ndrži, a jej distribcia erpadlami na sanitrne účely – splachovanie toaliet i zavlažovanie zelene vysadenej v trich,
